東日本大震災 被災物件報告

TNF工法・TNF **+** 工法

カインズホーム玉造
ベシア電器玉造
ワンダーゲー玉造

カインズホーム宇都宮

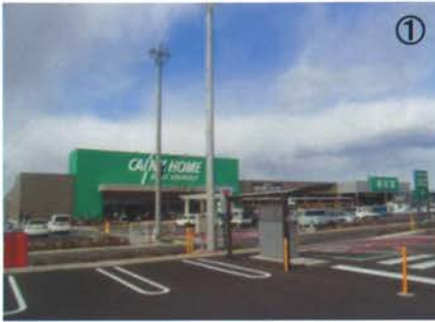
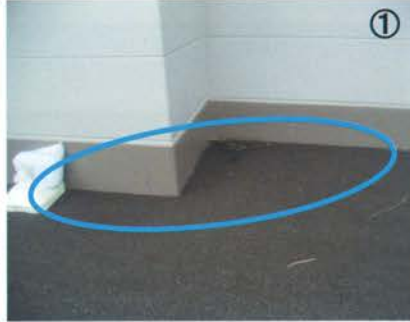
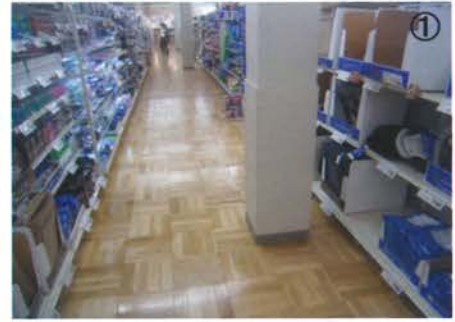
① TNF工法

内外装被害なく営業。段差やひび割れ等発生なし。

本建物の地盤の上層部はシルト層で約19m堆積している。
地震による影響がほとんど見られないのは、全面改良層により建物が一体的に応答し、改良層下部と地盤間で地震動入力の低減があった為と思われる。また、全面改良層による下部地盤の拘束「囲い込み効果」により、液状化の発生はしっかりと抑制されていることが分かる。また、局部的に液状化が発生したとしても、全面改良層により一体的に抵抗する。

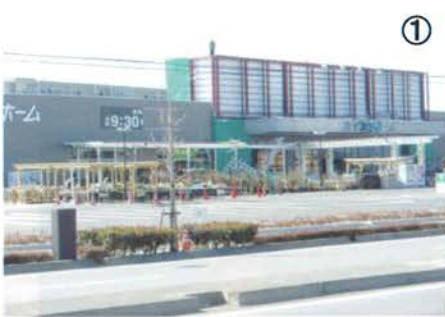
① TNF工法

外装に破損があるものの、営業。
また建物とまわりの地盤が一緒に沈下している為、段差が発生していない。

本建物の地盤の上層部はローム層で10m以上堆積している。
支持杭で支えられた建物には、強い揺れがそのまま作用するのに対して、TNF工法により基礎を施工した建物では、揺れの強さが低減されているものと考えられる。しかも、地盤沈下が起きても建物の抜け上がり障害等の発生はまったく無い。

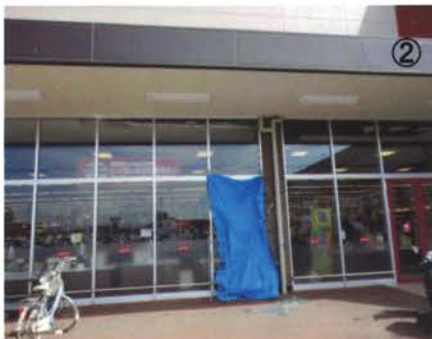
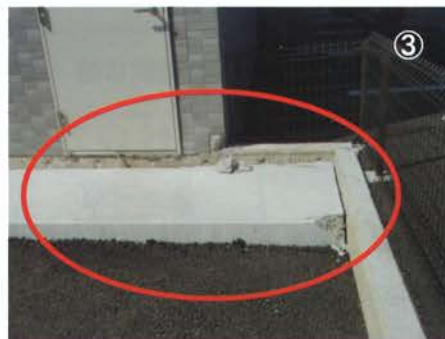
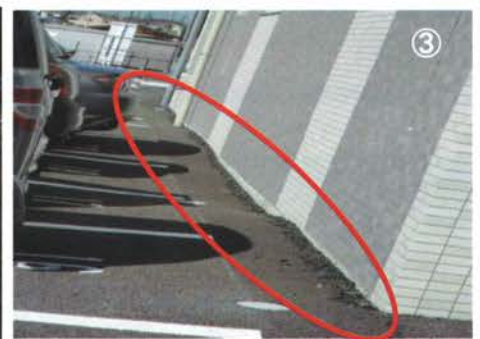
③ 6階建マンション

建物の周りの地盤だけが沈下し、抜け上がりが発生

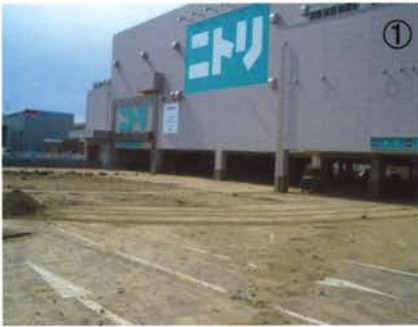
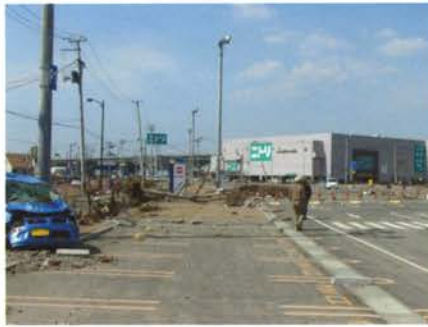
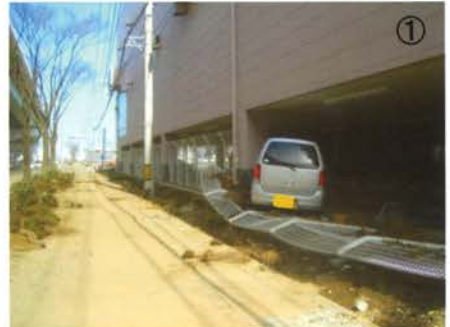
① TNF工法 津波の被害も受けるが、外装に目立った損傷なし

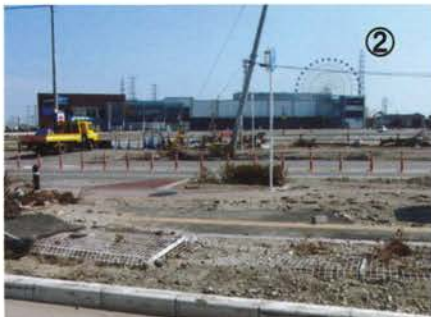
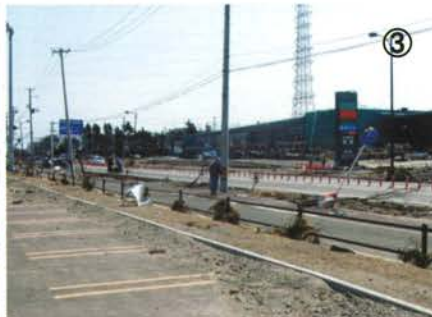
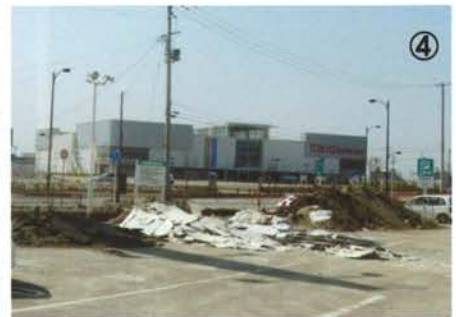
②③④ 近隣店舗 周辺液状化 内部損傷
