東日本大震災 被災物件報告

TNF工法・TNF **+** 工法

カインズホーム玉造
ベシア電器玉造
ワンダーゲー玉造

カインズホーム宇都宮

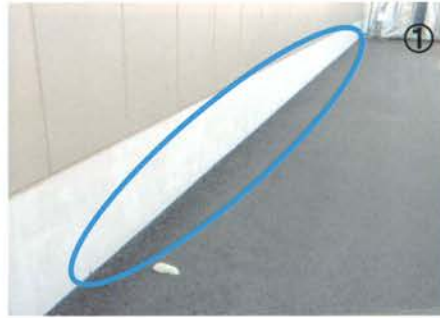
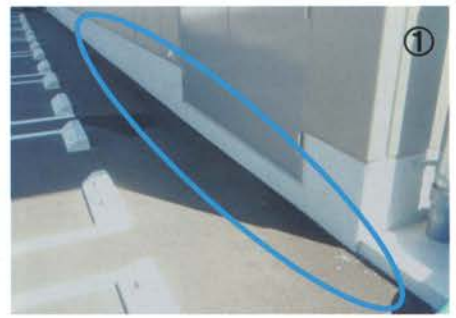
ボーリング柱状図

本建物の地盤の上層部はローム層で10m以上堆積している。
支持杭で支えられた建物には、強い揺れがそのまま作用するのに対して、TNF工法により基礎を施工した建物では、揺れの強さが低減されているものと考えられる。しかも、地盤沈下が起きても建物の抜け上がり障害等の発生はまったく無い。

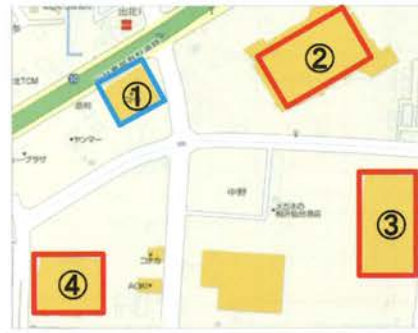
②③④ 近隣店舗 周辺液状化 内部損傷
